La fenêtre dans le bâti ancien

Fiche conseil n°1

Série Patrimoine / Interventions sur le bâti ancien

Direction Régionale des Affaires Culturelles
Auvergne-Rhône-Alpes

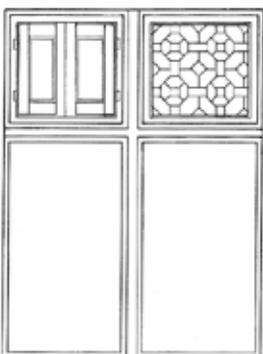
XVIIe siècle

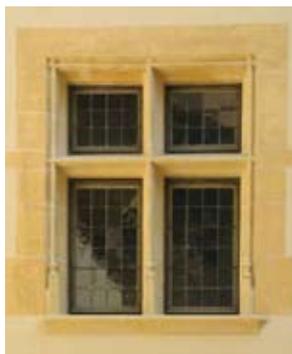
XVIIe siècle

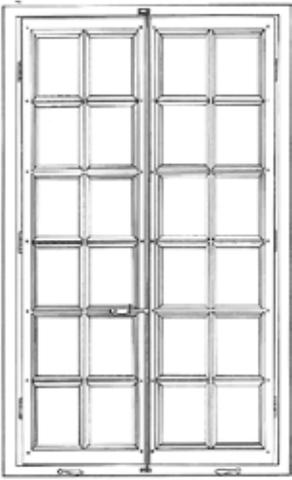
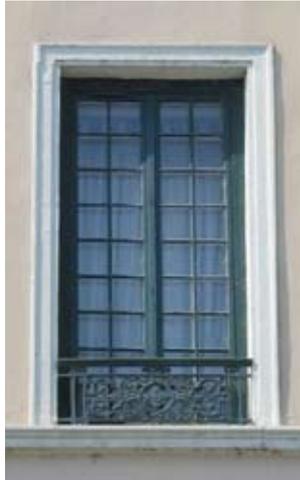
XVIIIe siècle

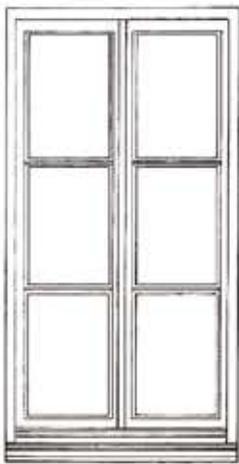
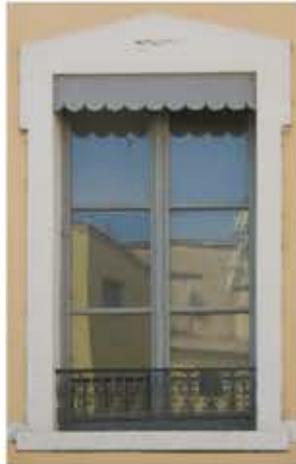
XIXe siècle

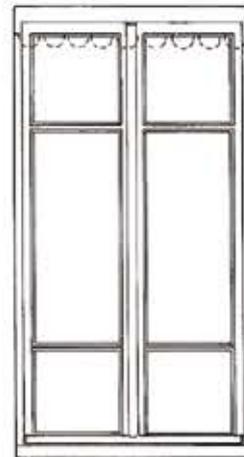
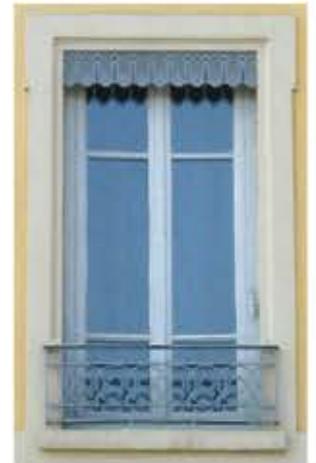
Fin XIXe siècle

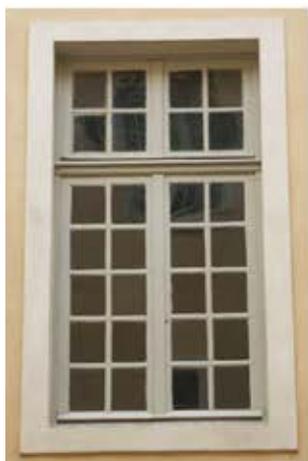
Fenêtre XVIIIe avec sa menuiserie d'origine (maison des chartreux)

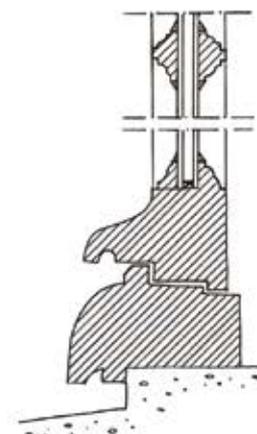
Profil moderne inadapté

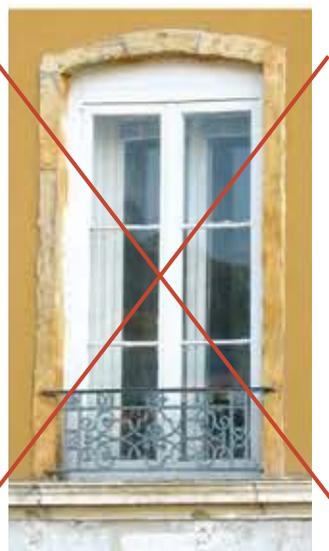
Profil contemporain proche de l'ancien avec double vitrage, petits bois, et parclozes moulurées
